Autores: Roberto Olivetto, Javier M Olivetto, Adrian L Olivetto

Exámen Físico

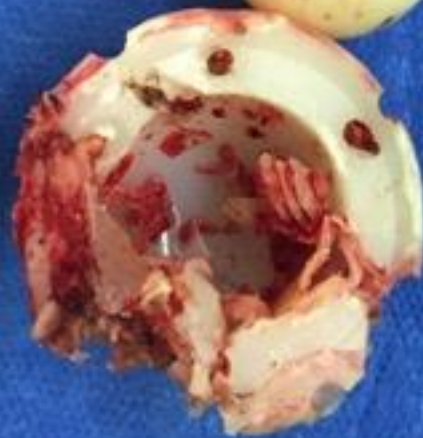
Severo deterioro del polietileno

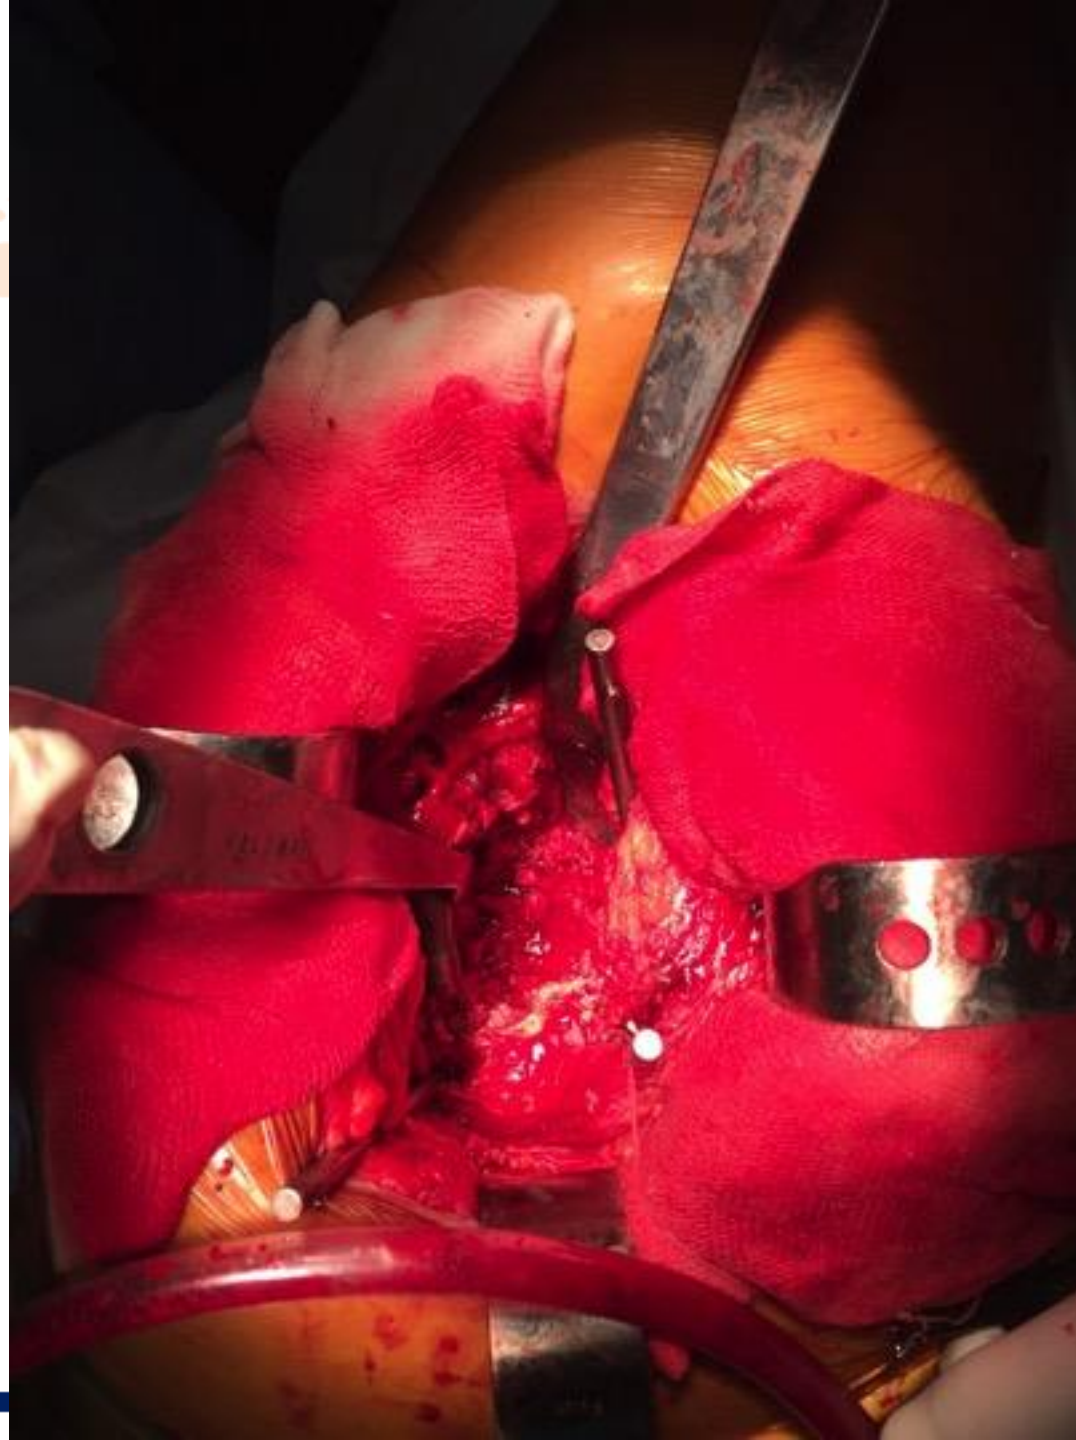
**Curetaje y relleno
de defectos cavitarios
contenidos
con Injerto Oseo
Impactado**
